平成25年度 ひろしまの遺跡を語る
城館研究最前線
–発掘城館から探る中世社会–
記録集

事例報告 I 「家ノ城跡（尾道市木ノ庄町）の発掘調査」

事例報告Ⅱ 「牛の皮城跡（尾道市御調町）の発掘調査」

事例報告Ⅲ 「城平山城跡（呉市焼山西）の発掘調査」

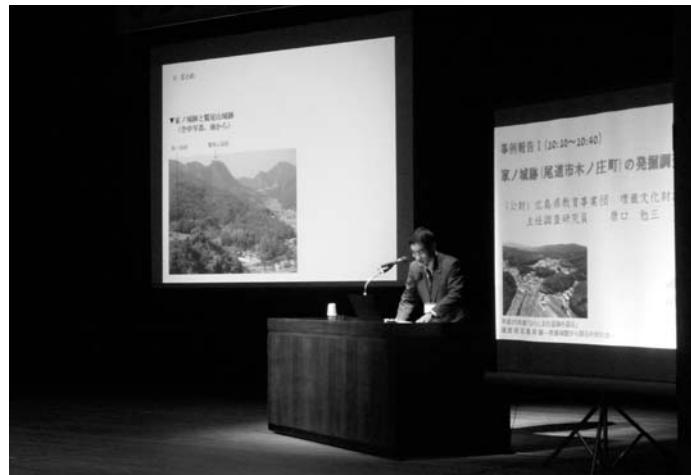
【スライド1】中国横断自動車道尾道松江線建設に伴い調査された遺跡の位置図

伴って実施しました。これは尾道松江線の路線図と調査された遺跡の位置図です【スライド1】。黒丸がついているところが調査した遺跡の場所です。尾道市内では5か所の遺跡の調査を行いました。牛の皮城跡、曾川1号・2号遺跡、城根遺跡、家ノ城跡の5か所です。

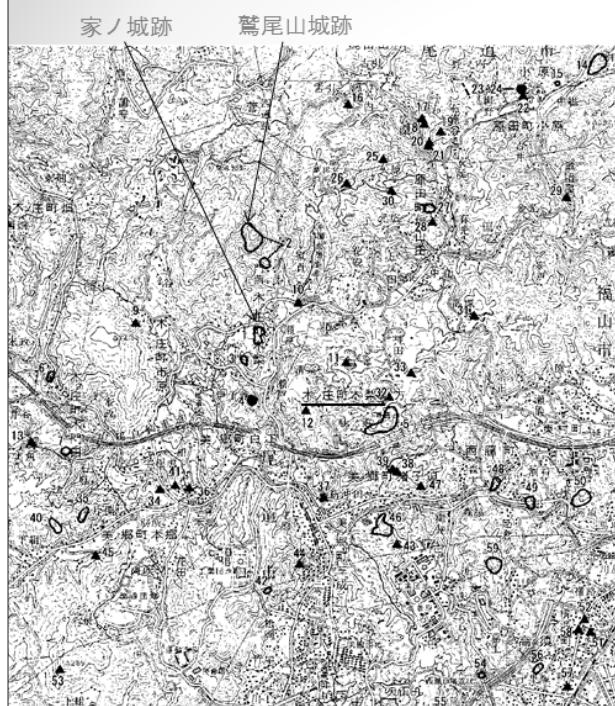
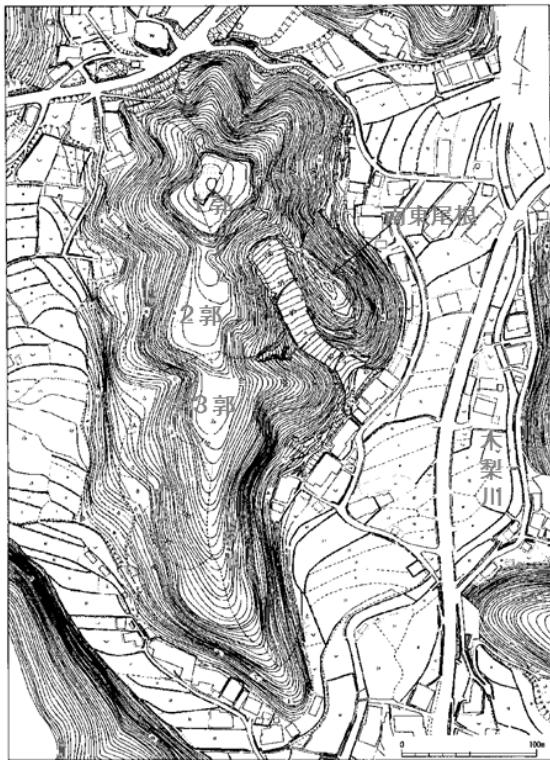
【スライド2－a（左）・b（右）】周辺遺跡分布図と周辺地形図

まず、家ノ城跡の位置について見ていきます。これは周辺遺跡の分布図です【スライド2-a】。家ノ城跡は尾道市木ノ庄町木梨にあります。尾道市木ノ庄町木梨は尾道の市街地の北側で、旧尾道市の北部に当たります。全体的に山がちの地形で、その谷間に松永湾に注ぐ藤井川の支流木梨川が南北に流れています。その木梨川沿いに平坦

次に、家ノ城跡の概要について簡単に触れます。周辺地形図を見ていただくと、家ノ城跡は南北に長い独立丘陵の北側に立地しています【スライド2－b】。東側に木梨川が流れています。西側にも小さな谷が入り込んでいます。山城の中心となる郭は3か所あり、丘陵の北側で標高の高い所に1郭があります。その1郭から南に延びる尾根上に2郭・3郭があります。今回は1郭とその周辺及び1郭の南東側の尾根を対象に調査を行い、2郭・3郭は調査しておりません。これは4次調査の時の北から見た空中写真です【スライド3】。手前に1郭があります。南北方向に丘陵が延びており、

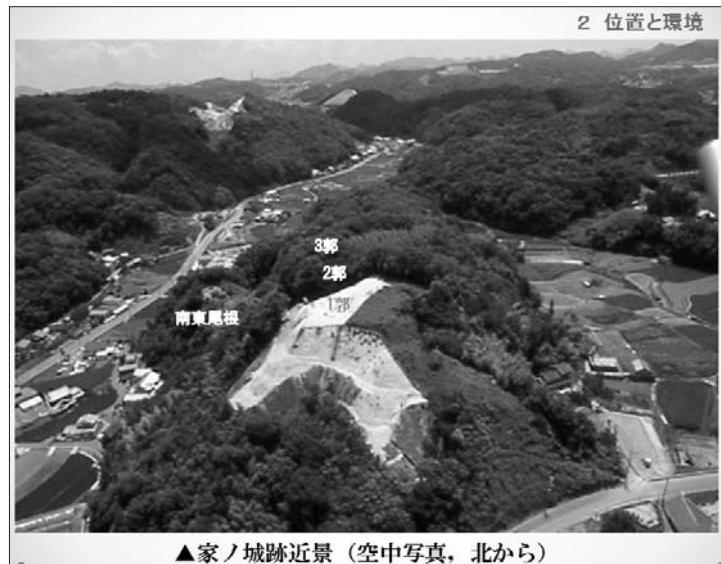
【スライド3】家ノ城跡近景

その上に城跡が立地しているのが分かると思います。写真の左側の東側の谷合に木梨川が南の方に流れています。これは、5次調査の時の写真です【スライド4-a】。写真の左側に木梨川が流れています。その辺りが平坦地になっています。丘陵の北側の辺りは丘陵が落ち込んでおり、石州街道につながる道があります。これも5次調査の時の写真で、手前に水田が広がっている様子が分かると思います【スライド4-b】。家ノ城跡の最も高い所は1郭ですが、その標高が約130mで、木梨川から60~70mの標高差があります。

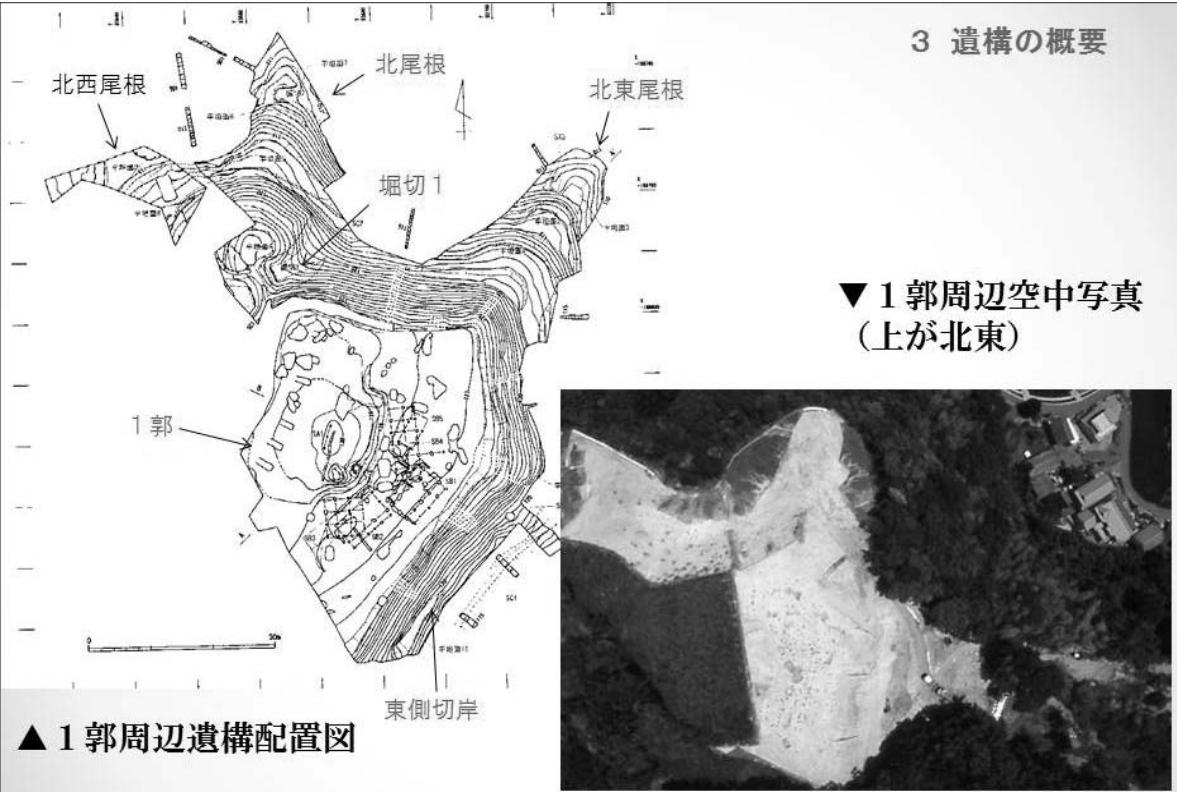
【スライド5-a (左)・b (右)】1郭周辺遺構配置図, 1郭周辺空中写真

次に、1郭の調査について見ていきます。これは1郭周辺遺構配置図です【スライド5-a】。この図面は調査をした範囲なので、この周りに遺構が広がっていると思われます。この図面の下の方に1郭があり、その周辺に北西尾根、北尾根、北東尾根、東側の切岸があります。これは真上から見た空中写真です【スライド5-b】。

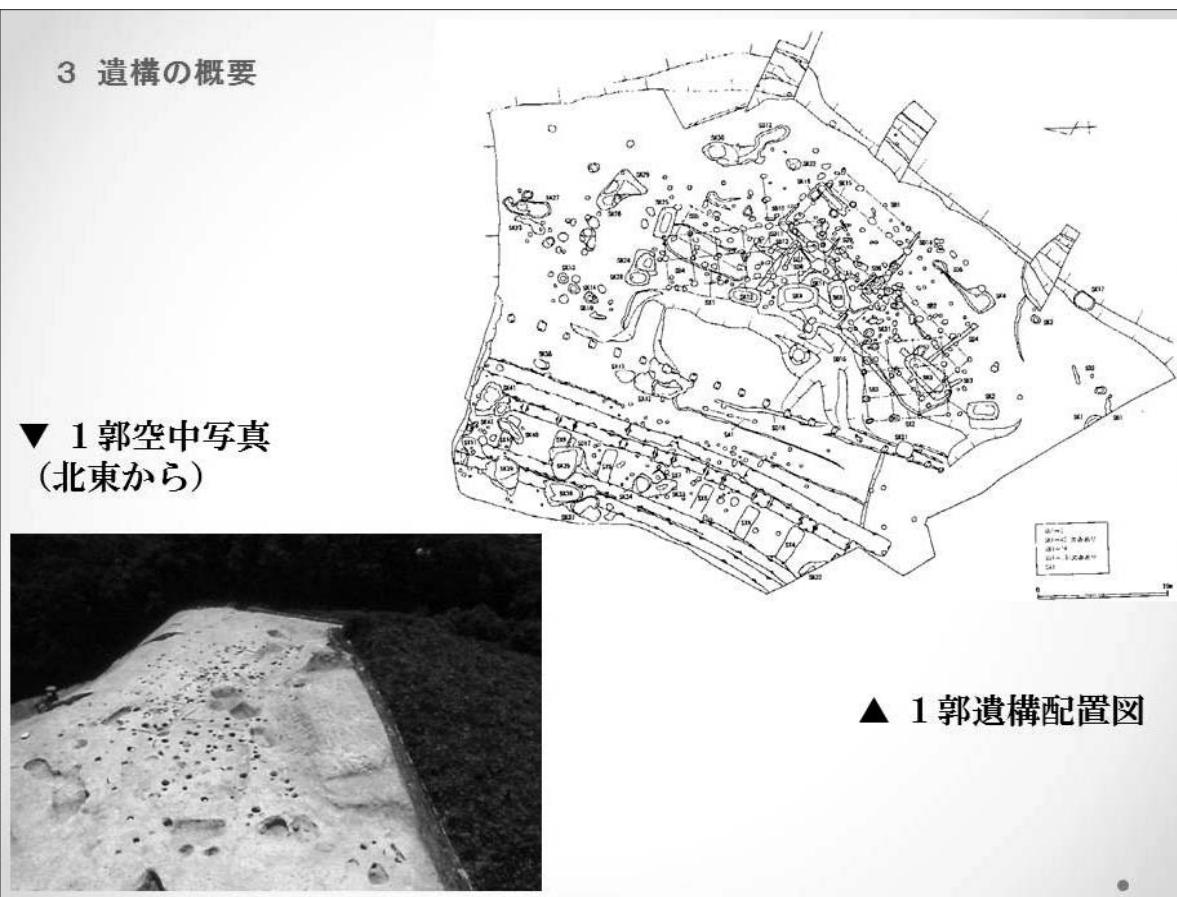
【スライド6-a (左下)・b (右上)】1郭空中写真, 1郭遺構配置図

まず、1郭の調査について見ていきます。これは1郭遺構配置図です【スライド6-b】。1郭は尾根の頂部の岩盤を削って、長さ約60m、幅約45mの広い平坦地をつくっています。中央に長さ約20mの削り残しがあります。この辺りが最も高い所です。

中央の削り残しの東側を中心に建物跡が5棟、溝状遺構、土坑、焼土、多数の柱穴などが確認されています。これは4次調査の時の空中写真で、東側の部分の写真です【スライド6-a】。写真の左側（東側）の部分に遺構が密集している状況が分かると思います。写真の右側は削り残しの部分で一段高くなっています。これも1郭の東側の部分で南から見た写真です【スライド7-b】。写真の左側の高いところが最も高い所です。本来は、この高さの斜面がなだらかに周りに下っていたと思われますが、その斜面を削って平坦地をつくっています。この平坦面に遺構が密集している様子が分かると思います。なお、左奥に鷲尾山城跡が見えます。中世の当時も日常的に鷲尾山城を意識していたかもしれません。これは5次調査の時の1郭の西側の写真です【スライド7-a】。最も高い所の西側に遺構が分布しており、左上の方に土坑などが見つかっています。この部分は、ぶどう畑の開墾の際に大きく削られ搅乱をかなり受けているようです。

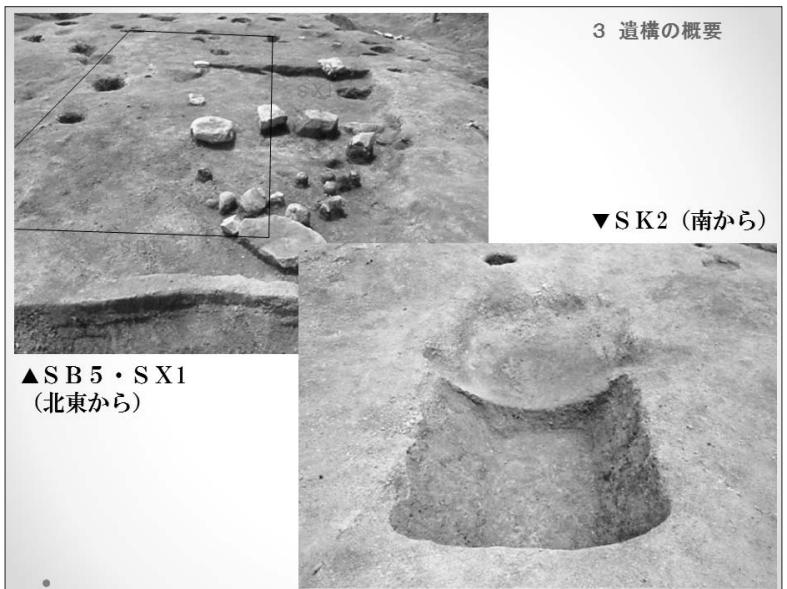
【スライド10-a (左上)・b (右下)】SB5・SX1, SK2

SB4はSB5と重なっており、SB5の方が新しいと考えられます。これがSB5ですが、SB5は1間×3間の礎石建物跡です【スライド10-a】。右側の方の礎石が残っていますが、左側の方の礎石はなくなっています。SB5には深さ22

cmほどの段が伴っており、
その段をSX1と呼んでい
ます。

次に土坑についてですが、
土坑もいくつかの形があり、
長方形のものがいくつかあ
ります。これはSK2の写
真です【スライド10-b】。
長方形の土坑で、この写真

は半分堀った状態です。断
面を見ると底とか壁に粘土
を貼っている状況があり、
水溜の可能性もあると思わ
れます。このような土坑が
5基ほど建物の周りに見ら
れます。これはSK9の写
真です【スライド11-a】。
これも長方形の土坑で、そ

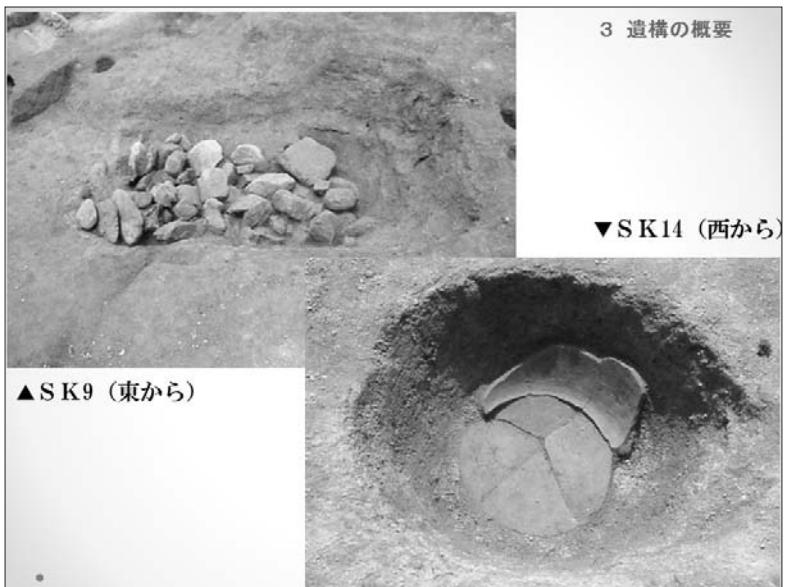
【スライド11-a (左上)・b (右下)】SK9, SK14

の中の周りに粘土を貼り、たくさん石を投げ込んでいます。他に、円形の土坑もあ
ります。これはSK14の写真です【スライド11-b】。その底に備前焼の甕が据えられ
ており、水甕か貯蔵の施設と考えられます。円形の土坑が両脇に3基ほど並んでおり、
水甕か貯蔵の施設を設け営んでいた可能性も考えられます。

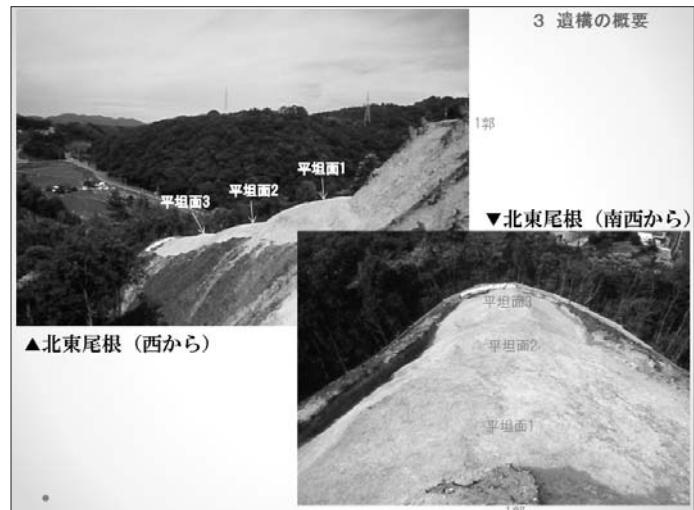
【スライド12-a（左上）・b（右下）】北東尾根

以上が1郭の主な遺構です。次に、1郭の周辺の尾根について見てきます。
これは1郭の北東側の尾根を西から東に向けて撮った写真です【スライド12-a】。
平坦面が階段状に並んでいる様子が分かると思います。右側の1郭から7.5mほど下

がった所に平坦面 1 があり、さらに平坦面 2、平坦面 3 があります。これは 1 郭から見た写真です【スライド12-b】。平坦面 1～3 が並んでいる様子が分かります。なお、平坦面 1 は細い通路状のものがあり、1 郭をめぐる通路につながる平坦面と考えられます。

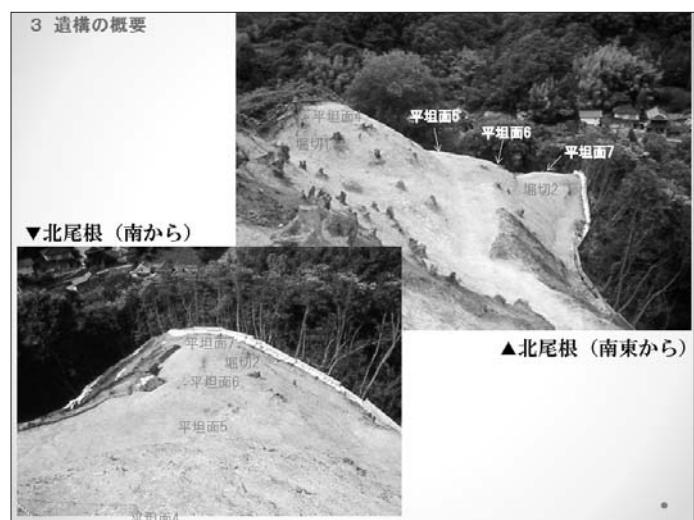
【スライド13-a（左下）・b（右上）】北尾根

これは北尾根の写真です【スライド13-b】。ここも階段状に平坦面があります。1 郭から 4 m 下がったところに平坦面 4 があり、そこから 7 m ほど下がったところに平坦面 5、平坦面 6、平坦面 7 と階段状につくられています。これは平坦面 4 から北尾根を見た写真です【スライド13-a】。平坦面が並んでいる様子が分かると思います。

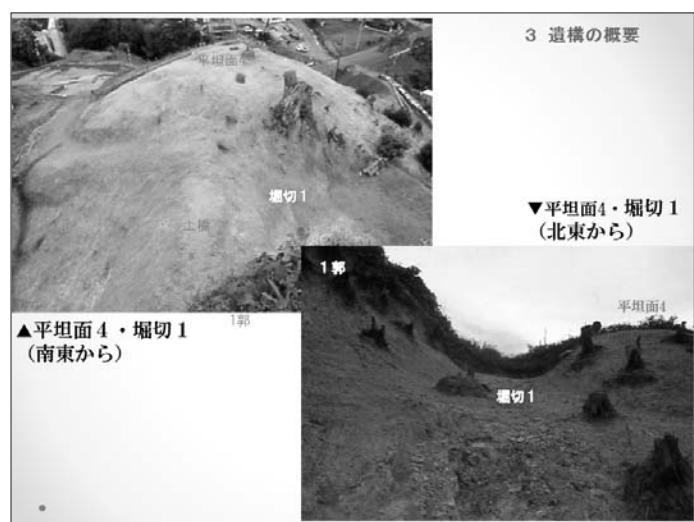
【スライド14-a（左上）・b（右下）】平坦面4・堀切1

これは 1 郭から見た平坦面 4 ですが、平坦面 4 と 1 郭の間に堀切があります【スライド14-a】。堀切には狭い掘り残しがあり、幅60cm ぐらいの狭い通路があったと思われます。これは堀切 1 の写真です【スライド14-b】。

平坦面 4 と 1 郭の間に幅が 6～8 m、深さ 1～3.5 m の堀切を

掘っています。

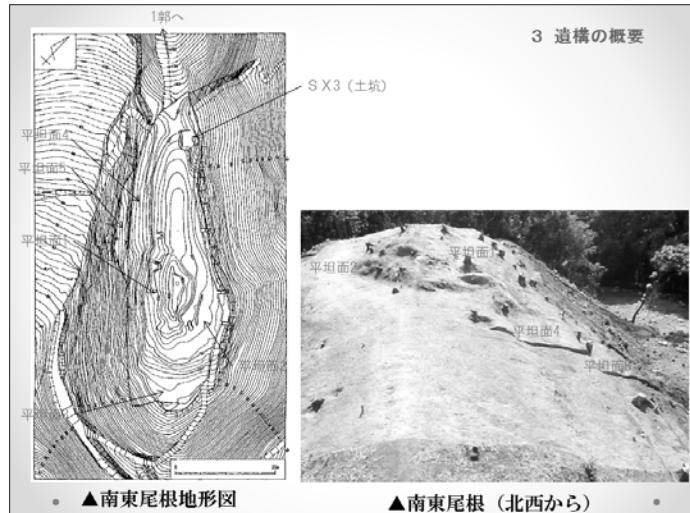
【スライド15-a（左）・b（右）】南東尾根地形図、南東尾根

これは、南東尾根の図面です

【スライド15-a】。この尾根の中
心部とその西側を中心に調査して
います。尾根の中央に南北10mぐ
らいの小山が掘り残してあり、そ
の周りに平坦面が5か所つくられ
ています。平坦面には建物跡は確
認されていませんが、簡易な施設
の存在は想定されます。

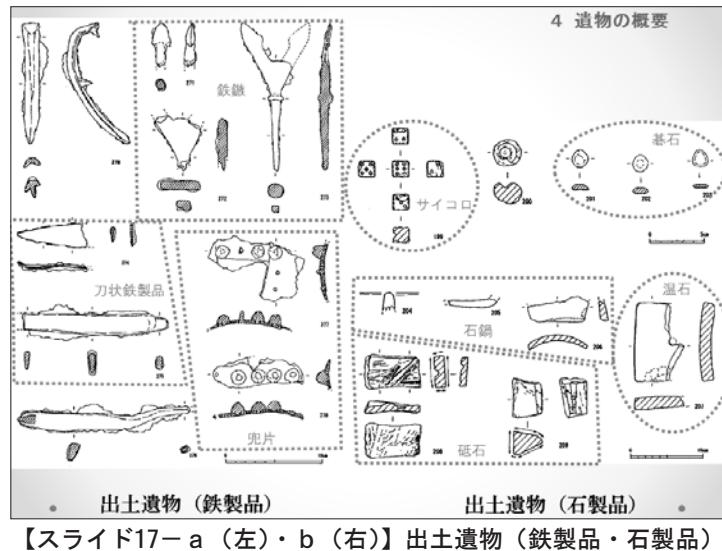
【スライド17-a（左）・b（右）】出土遺物（鉄製品・石製品）

鉄製品、銅製品など、多種多様のものが出土しています。これはS B 5に伴うS X 1
から出土した土器です【スライド16-a】。土師質土器の皿・杯・椀があります。左
下に土師質土器の土鍋、右下には常滑焼の甕があります。福山市の草戸千軒町遺跡出
土遺物の分析から14世紀中頃の土器ではないかと考えられています。この表を見ると、
1郭周辺で土器、国産陶器、輸入陶磁器など多種類のものが出土していることが分か
ると思います【スライド16-b】。常滑焼、瀬戸焼、備前焼、亀山焼、東播系須恵器
など、東海地方から中国地方の焼き物が出土しています。これは鉄製品の図面です【ス
ライド17-a】。右上が鉄鏃です。三角形の鉄鏃と先端が2つに分かれた雁又と呼ば
れる鉄鏃の2種類があります。星兜と呼ばれている兜の破片もあります。刀状の鉄製

品もあります。ほかに鉄釘なども多数あります。石製品は、サイコロ、碁石、石鍋、石鍋の破片を加工した温石、砥石などがあります【スライド17-b】。銅製品は懸仏、古錢が、土製品は土錘、鞴の羽口があります。そのほか、鉄滓、炉壁などがあります。

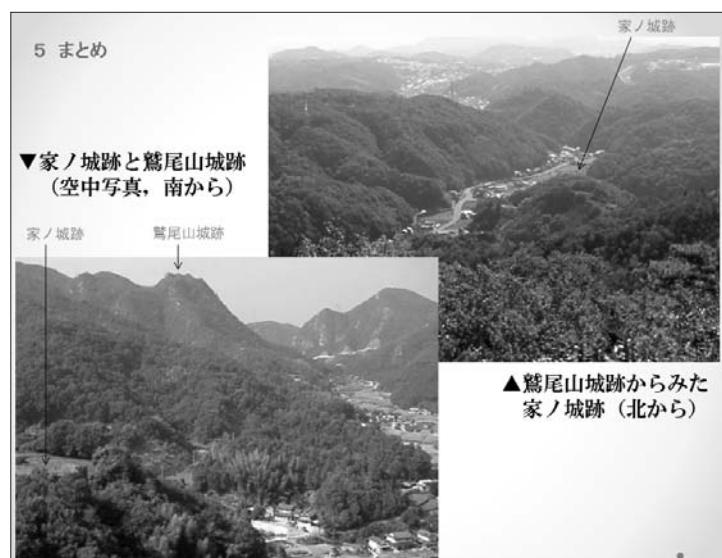
【スライド18-a（左下）・b（右上）】家ノ城跡と鷲尾山城跡、
鷲尾山城跡からみた家ノ城跡

最後に鷲尾山城との関係について若干触れておきます。これは南から見た写真で、家ノ城跡が左手前にあります【スライド18-a】。中央の奥の方に鷲尾山城跡が見えます。家ノ城跡と鷲尾山城跡とは約1km離れています。鷲尾山城跡の標高は約330

m、家ノ城跡の標高は約130mなので、約200mの標高差があります。鷲尾山城跡には尾根上に郭が数段つくられており、石垣・堀切などもあります。これは鷲尾山城跡から見た家ノ城跡の写真です【スライド18-b】。すぐ近くに家ノ城跡が見えます。家ノ城跡と鷲尾山城跡はお互いに間近に、常に見られる位置関係にあることから、両者は密接な関係があったと思われます。

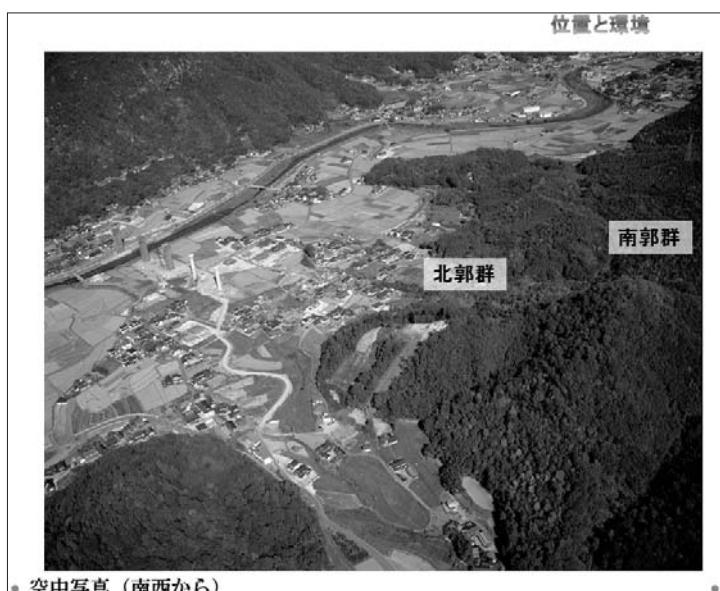
【スライド2】牛の皮城跡空中写真

牛の皮城跡の位置をこの図で見ると、先ほど説明させてもらったように、ちょうど中央の丸で囲った部分ですね【スライド1】。北側にあるのが御調川で府中市の方へ、北側は世羅町の甲山ですね。南側は尾道の方へ行く道に面した小高いところに遺跡、お城が位置しています。写真で見るとこのような位置関係になります【スライド2】。

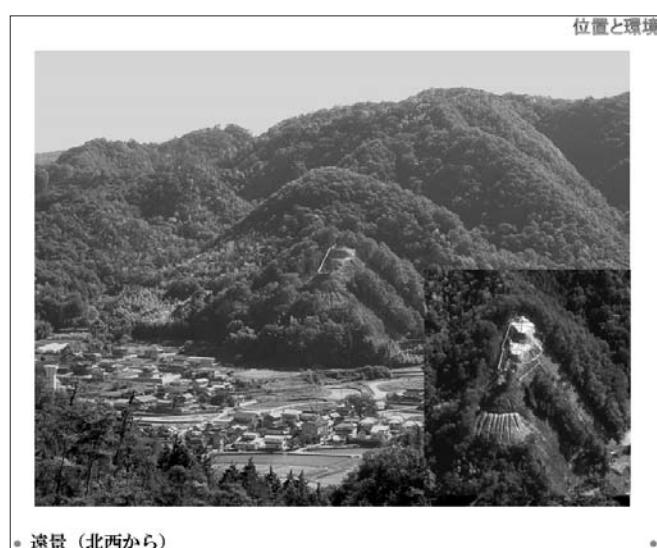
【スライド4】牛の皮城跡遠景

この写真は北側の山の中腹から正
面を見た状況です【スライド4】。
階段状に郭がつくられている様子が
分かるかと思います。

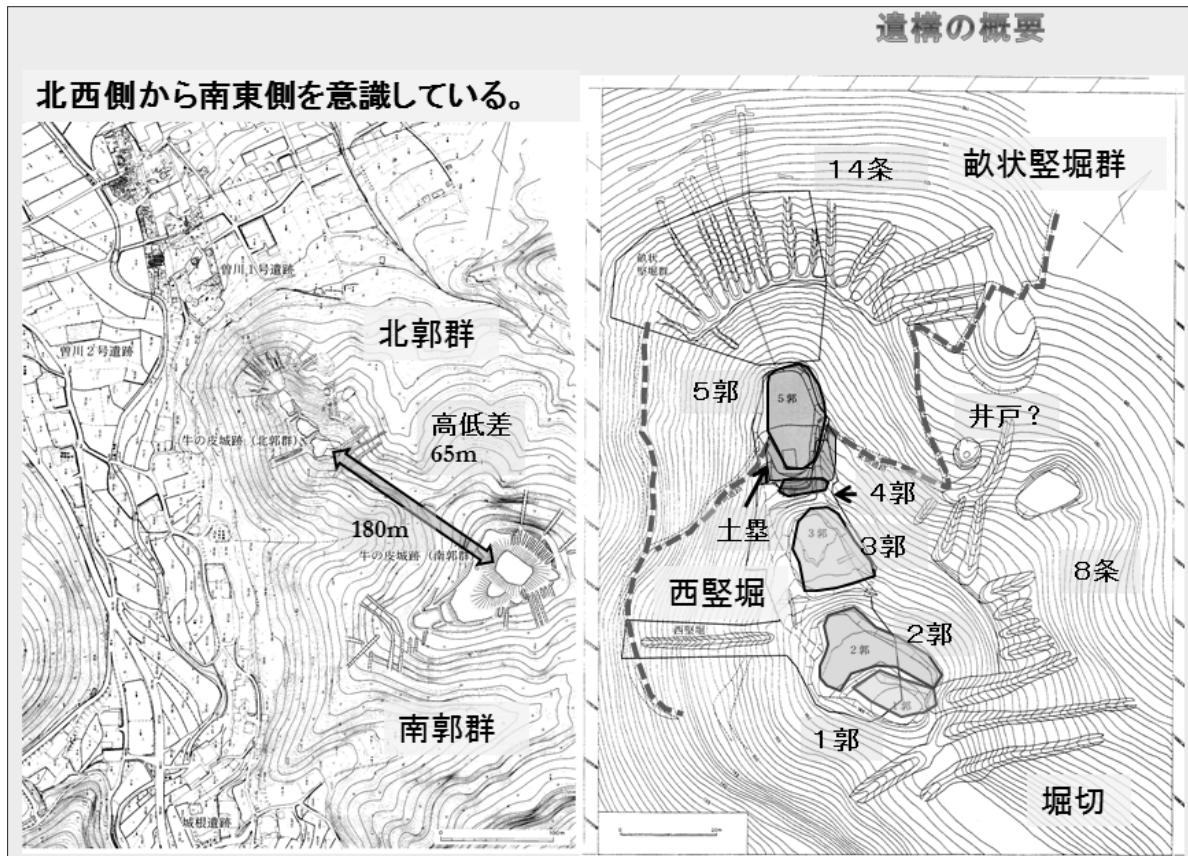
【スライド6】牛の皮城跡郭群地形図

この図面で説明しますと、南郭群
から北郭群は直線距離で180m、高
低差が65mあります【スライド6】。北
郭群と麓の水田との標高差が大体60
mあります。

牛の皮城跡の特徴というのは、北郭群にしても南郭群にしても敵状の堅堀が非常に特徴的な城跡でして、調査は一番南側の方から1郭、2郭、3郭、4郭、5郭のほぼ全面の調査を行っています。

右側の図の北東側にある点線の部分は、もともと調査前に5郭に神社が建っており、神社に登る現代の道だったんですが、本来、ここを通って北郭群まで登る道だったと

あと西側の点線の部分も調査の時に分かったんですが、比較的平坦な堅堀をつなぐ通路状のものが確認できました。

先ほども言いましたように、このお城の特徴的な施設というと、やはり畝状の堅堀になるかと思います。この写真は上から見た状況です【スライド11】。写真には、今回調査した範囲しか写っていませんが、図面【スライド6】でお示ししたように、

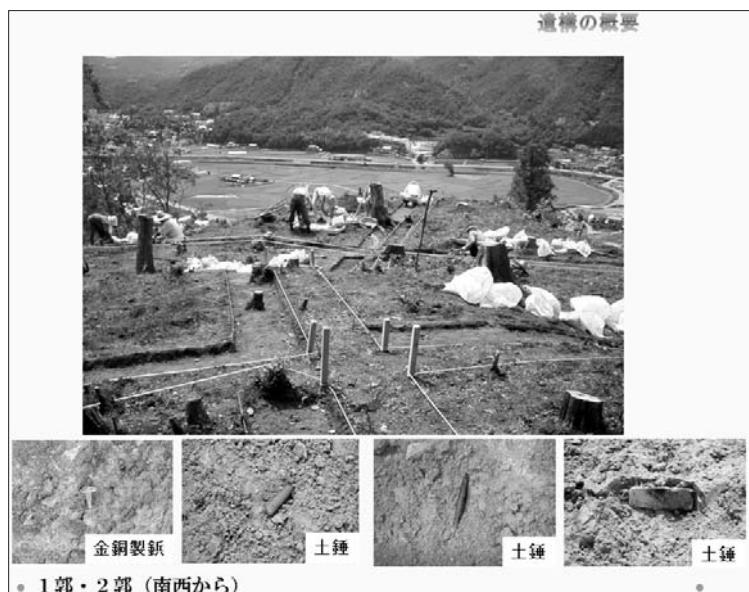
【スライド7】1郭・2郭

先ほど言いましたように、家ノ城跡のような建物跡や土坑などが見つかっていないので写真のような状況でしかないんですが、手前が1郭になります【スライド7】。奥側が2郭になります。

ここからは、金銅製の鉢とか、土錘が出土しています。何でお城から土錘が出るのかと言われると、答えがなかなかないんです。山城の調査でも、網の重りになる土錘が出てくる調査例があります。1・2郭では土錘も出でるという事例となります。前の川で漁をしていたのかとも考えられますけど。

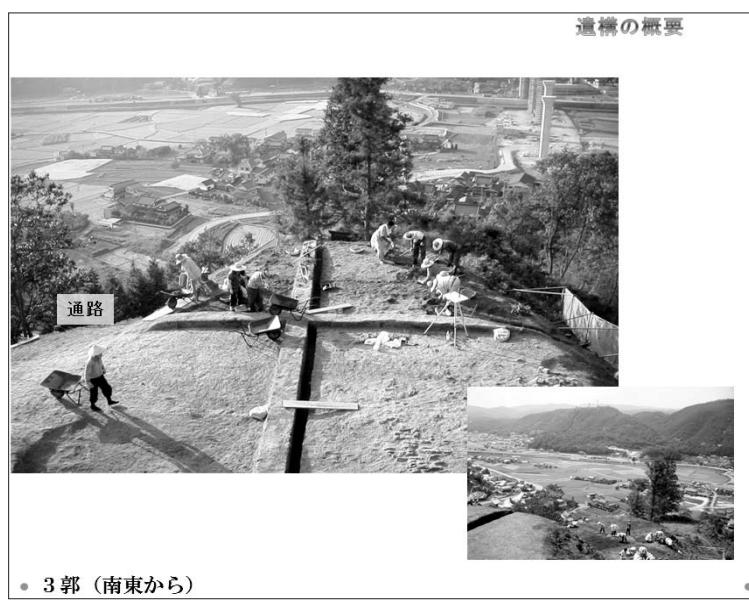
【スライド8】3郭

次は3郭になります【スライド8】。3郭の写真の右側のネットの北側の部分が神社まであがってくる道があって、その神社があった5郭から3郭、2郭、1郭に上にあがる通路状のものが左側で確認できています。3郭の面積も結構広いですが、明確な柱穴とかは出ていません。

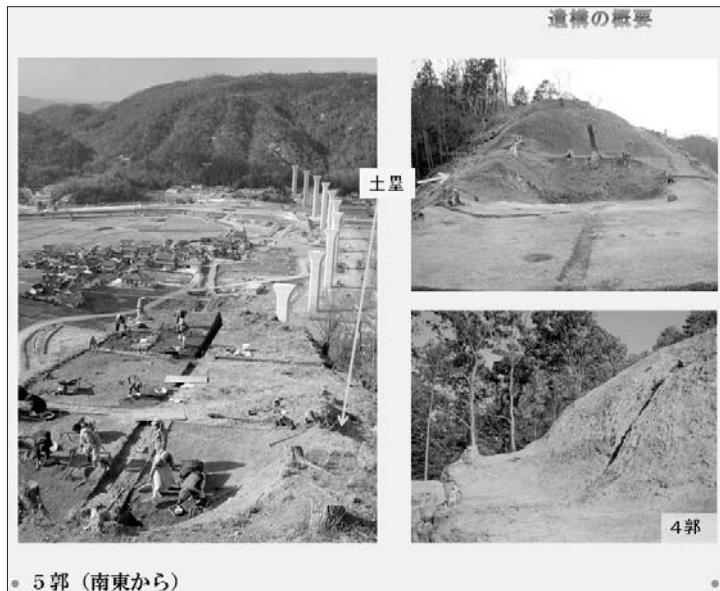
【スライド9】5郭

この写真は4郭と5郭の状況になります【スライド9】。4郭というのは郭としていいのかどうか分かりませんけど、非常に幅の狭い平坦面です。ちょうど5郭の矢印の辺りで、土壘状の高まりといいますか、削り残しといいますか、僅かな高まりで土壘が残っていました。右側上の写真は、手前から5郭、4郭、3郭、2郭という状況ですね。右側の端が通路状の平坦面になります。

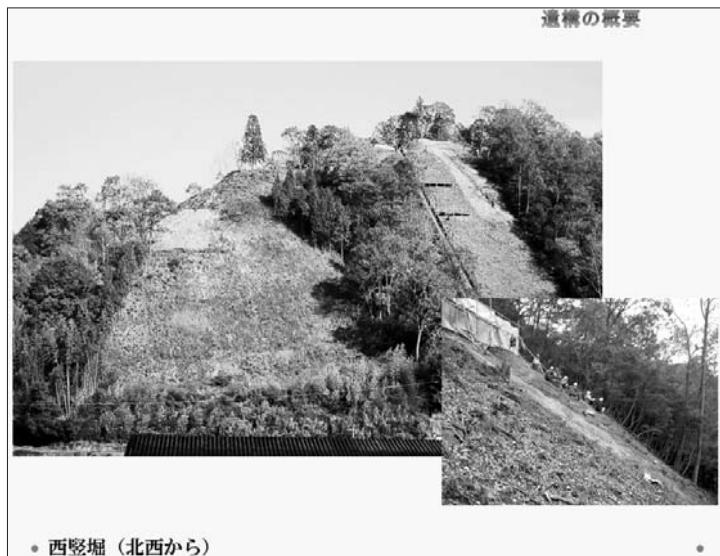
【スライド10】西堅堀

左側の写真の橋脚の部分が尾道松江線で、橋脚の北側からトンネルとなって北側の方につながっています。現状では、この辺りは今は削られて残っていません。平坦面以外では、西側で堅堀が1条新たに確認できました。この写真の左側の階段が見える部分です【スライド10】。どのくらいの角度かといいますと、写真の右下のような状況です。調査する時も下に滑って落ちないかというような感じで、非常に危なかったんですけど、苦労して掘りました。

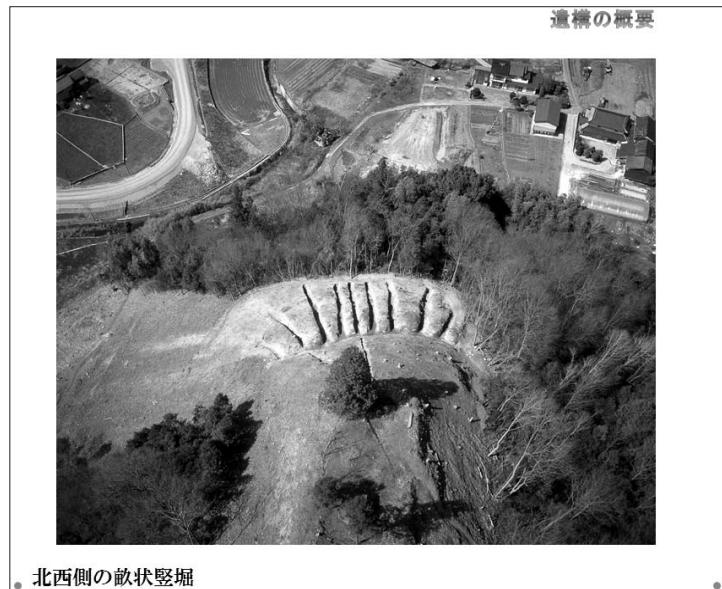
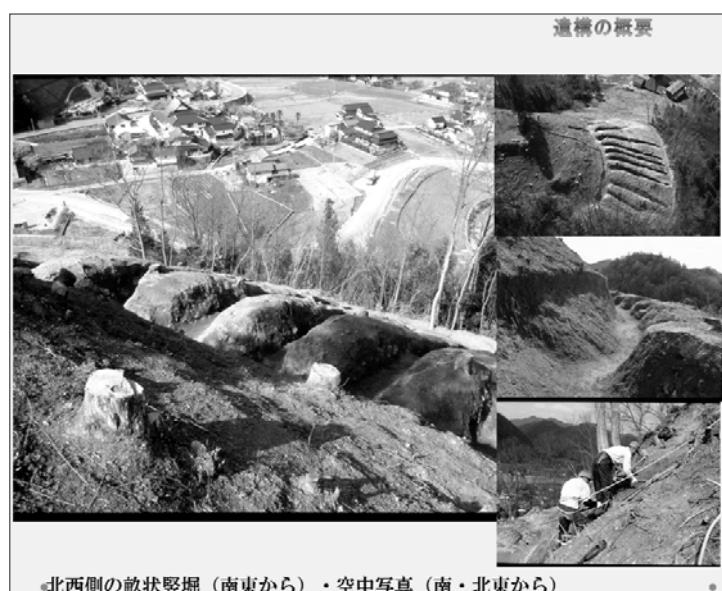
【スライド13】北郭群断面図

これは1郭から5郭までのそれぞれの高低差を示した図面になります【スライド13】。1郭の南端から2郭の間は1.5mの高低差があり、2郭と3郭が7m、3郭と4郭が5m、4郭と5郭はほぼ同じような平坦面ですが、3mの高低差があります。その5郭から13m北側に横堀を掘って、豊堀を掘っている状況です。

先ほどの家ノ城跡のように、たくさん建物の跡とか、穴というのが出ていないので、個々の性格の説明が難しいのですが、豊状豊堀という防護施設が牛の皮城跡の最大の特徴です。

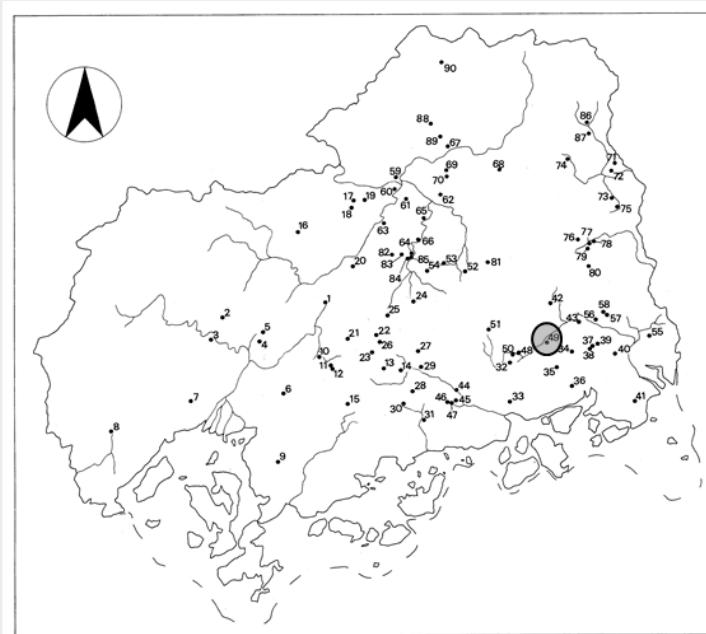
【スライド14】畝状堅堀群が確認できる城館遺跡分布図

- ・備後地域に多い。(90例)
- ・毛利・吉川氏の領国内は少ない

成立は?
永正期(16世紀前半)
最盛期
天文期(16世紀中頃)
終焉
永禄期(16世紀後半)
火縄銃の普及?

このお城の特徴である敵状堅堀というのが、広島県ではどういう状況で出るのかという図面が、これになります【スライド14】。調査された時点で90例が確認されています。ドットを見ていただきますと、備後地域に多いというのが分かります。大きい黒丸で示しているところが牛の皮城跡の場所になります。

研究成果から、敵状堅堀が成立したのが、ここに書いてありますように16世紀前半で、つくられなくなるのが16世紀後半ごろです。

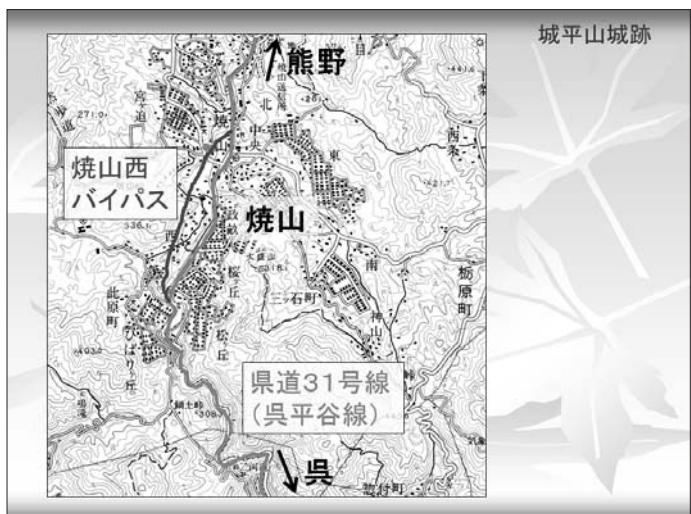
【スライド2】城平山城跡位置図

この調査は、呉と熊野を結ぶ県道31号線、呉平谷線の焼山区間ににおける交通渋滞を解消するとともに、市街地の活性化を目指した焼山西バイパスの建設に伴って行いました【スライド2】。呉市にとっては、郷原で石畳を発掘調査して以来の約15年ぶりとなる発掘調査で、公式なものとしては初めての

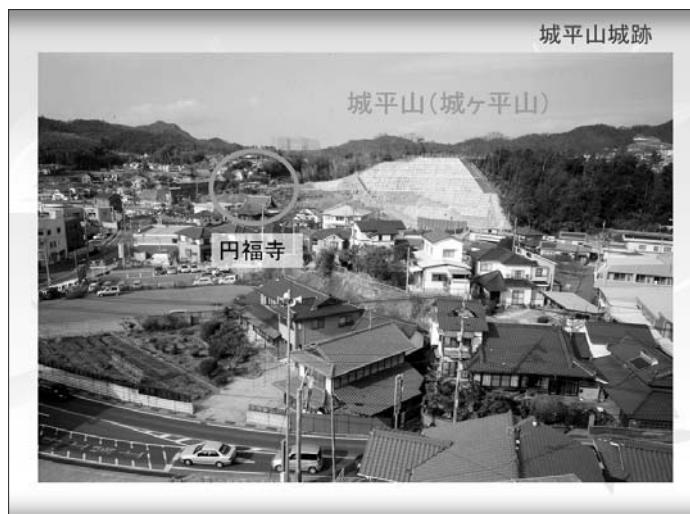
【スライド4】城平山城跡遠景

それでは早速、城跡の説明に入りたいと思います。円福寺の裏山は「城平山」、又は「城ヶ平山」と呼ばれており、比高が30mから40mほどの非常に低い小さな山です

【スライド4】。平坦気味な頂部は公園となっており、そこから南を流れる二河川に向かって急な斜

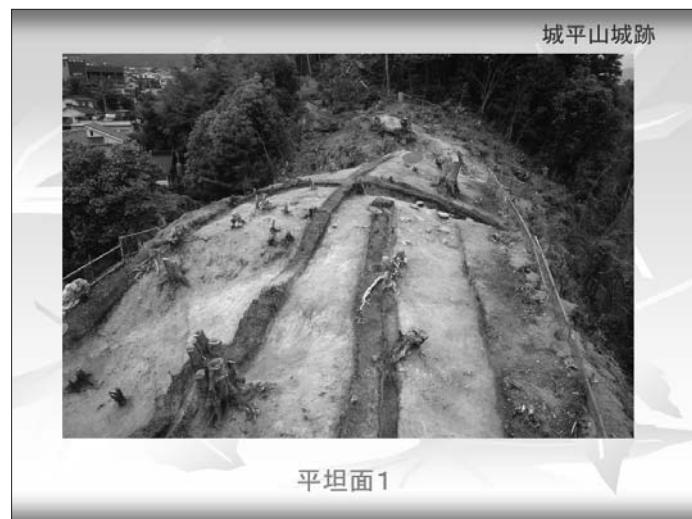
【スライド9】平坦面1

こちらは一番高いところにある平坦面1で、中心的な平坦面と考えられます【スライド9】。切岸がなく、自然の斜面を利用しています。周縁部も非常になだらかで、範囲が曖昧ですが、4m×11mぐらいと考えられます。遺構や遺物は出ていませんが、土橋状の遺構に向かう斜面に焼土の塊や炭化物が多く出ており、恐らく隅の方で火を焚いたと推測されます。

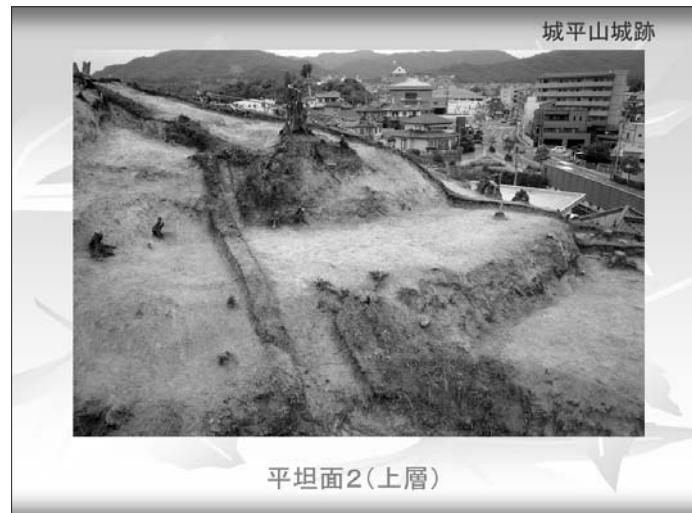
【スライド10】平坦面2（上層）

2 があります。平坦面1との高低差は約4mあります。こちらは上層、下層の二面あり、2時期にわたる使用が考えられます。まず、上層から見ていきます【スライド10・11】。ご覧のように、非常に横長の平坦面となっていまして、 $3\text{ m} \times 13\text{ m}$ ほどの広さです。特に柱穴などの遺構は検出していませんし、遺物も出ておりません。下層から約20cm土を盛って造っています。その盛土の中から近世の陶磁器の破片が出ていますので、この平坦面の上層は近世以降の造成で、城跡とは関わりがないと考えられます。

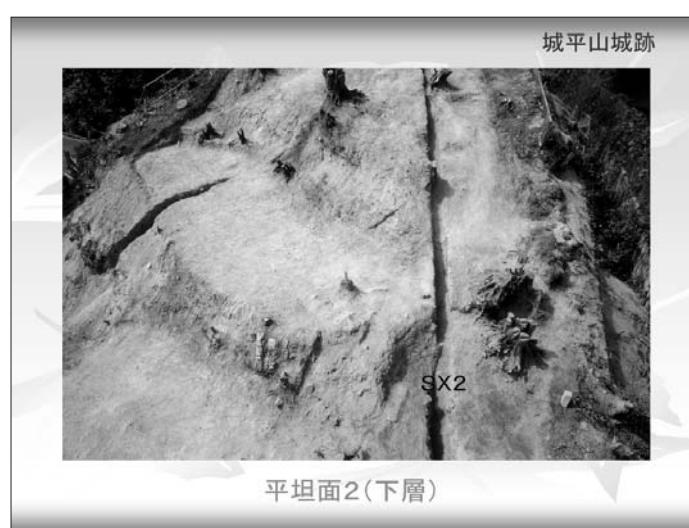
【スライド12】平坦面2（下層）

そこまで広さは変わりません【スライド12】。斜面をL字状に抉つて、その土を手前に盛ることで平坦面を造っています。こちらも特に柱穴などの遺構はなく、唯一携帶用の砥石のような薄い粘板岩製の板石が出ていますが、城跡と関わるものかは分かりません。平坦

面2の下層の隅には、SX2という掘り込みのようなものがありました。木の根によって攪乱を受けたので、もとはどんな形か分かりませんが、ひょっとしたら平坦面3から2への登り口みたいになっていたのかもしれません。

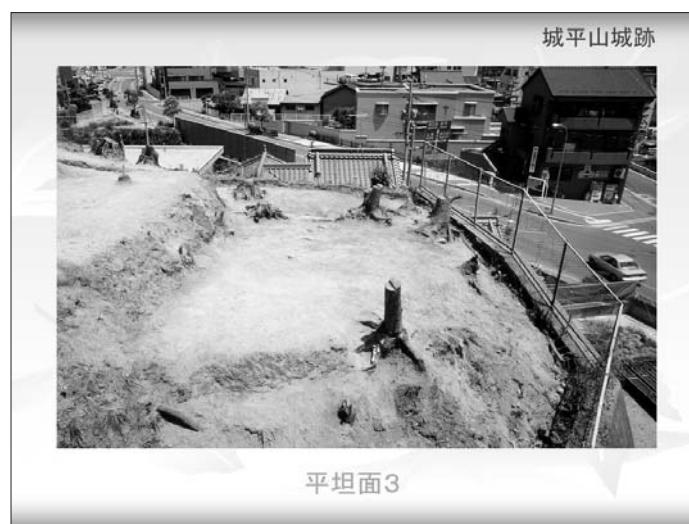
【スライド13】平坦面3

次に、その下にある平坦面3ですが、こちらは広さが6m×9.5

mほどです【スライド13】。手前は法面となっており、前からの写真は撮れませんでした。この平坦面もやはり遺物がなく、遺構も検出していません。

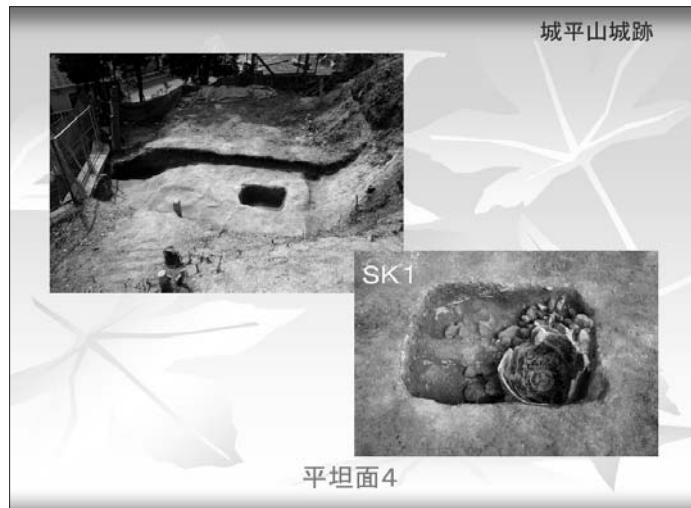
【スライド14】平坦面4 SK1

りましたので、トレーニング調査にとどめました。その結果、平坦面4では土坑を確認しました【スライド14】。この土坑には、ご覧のように石や瓦、近世の土器を廃棄していました。平坦面4でも近世の陶磁器とか出ていますので、これらは城跡とは関係ない近世の造成と考えられます。

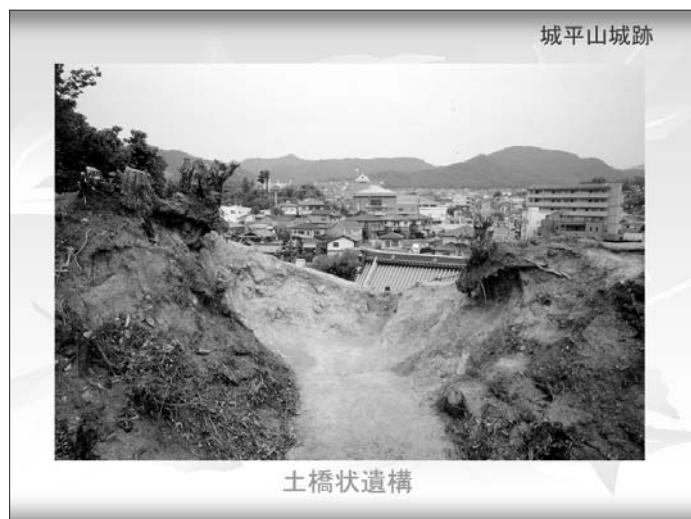
【スライド15】土橋状遺構

では、今度は平坦面1の背後にありました土橋状の遺構です【スライド15】。こんなふうに崩れたりしていますが、当初は東隅のみが残った堀切と考え、これを堀切に埋まった土と考えていました。

しかし、表土を除去すると、堆積土ではなく地山が出てきました。土橋状の遺構になりました。これは、意外と角度があって登るのも大変です。こちらは別方向から見た写真ですが、このような土橋状になっています【スライド16】。

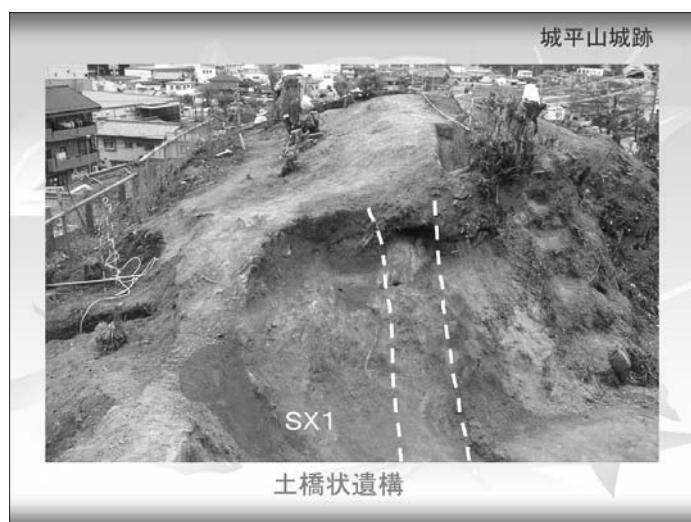
【スライド16】土橋状遺構

幅が狭くて1mもないくらいです。土橋部分の真ん中にSX1という掘り込みがありましたが、土橋に

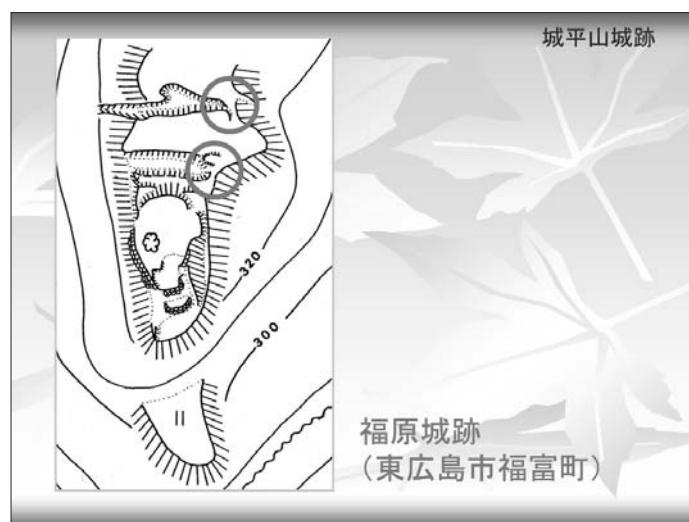
【スライド19】福原城跡（東広島市）

次に福富町の福原城跡ですが、2か所そのようなものが見られます。ただし発掘調査が行われ、堀底道が上の郭につながるという形態になっていることが分かったので、若干性格が異なると思われます【スライド19】。

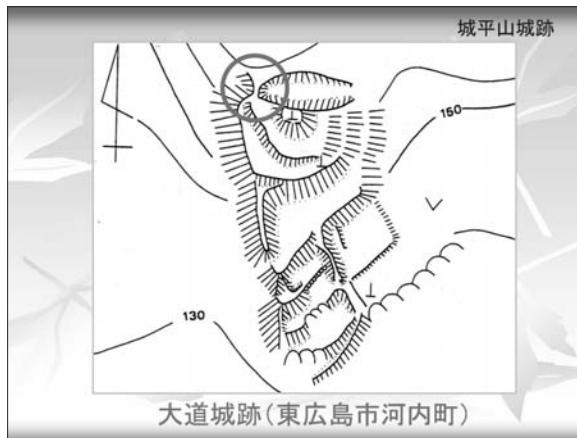
【スライド20】大道城跡（東広島市）

続いて、河内町の大道城跡ですが、最高所の郭から背後の丘陵に向けて片脇の土橋がつくられており、形態的には一番城平山城跡に似ている感じがします【スライド20】。

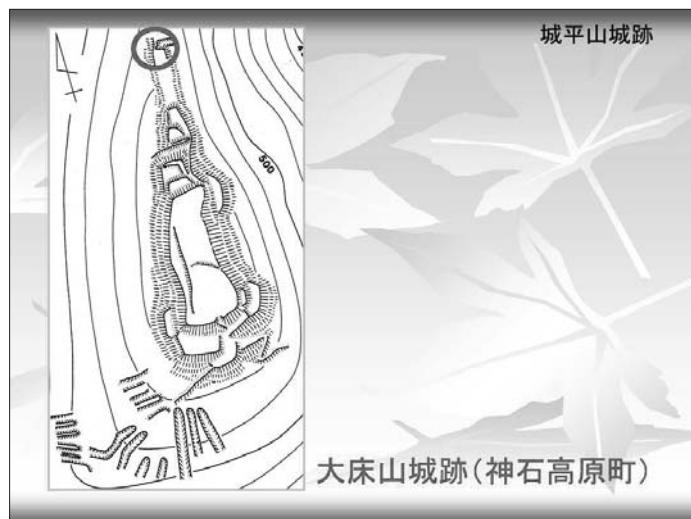
【スライド22】大床山城跡（神石高原町）

そして最後に、神石高原町の大床山城跡ですが、このように片脇寄りの土橋が見つかっています。こちらは丘陵背後ではなく丘陵の谷側の方に向けてつくられています【スライド22】。

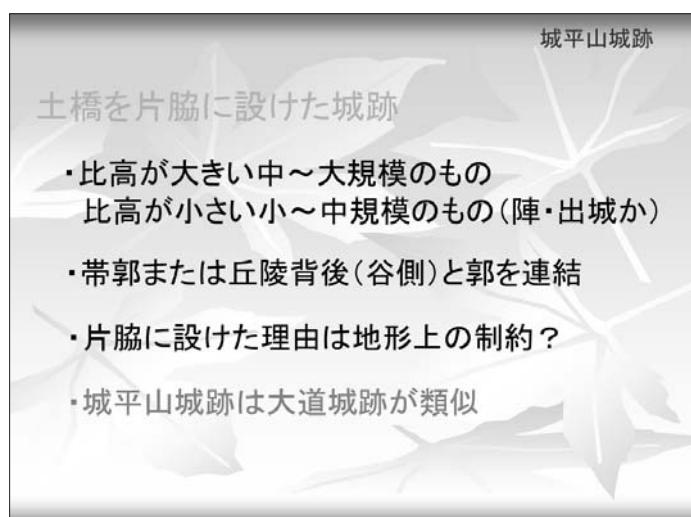
【スライド23】土橋の整理

中規模から大規模のもの、そして比高が小さい小規模から中規模のものに分かれそうです。後者は陣か出城かと思われます。形態的には、「帶郭と郭」、あるいは「丘陵背後、谷側と郭」を結ぶものが見られます。なぜ片脇に設けるのかは、なかなか分かりません。恐らく地形的に左右対称の尾根だったらいいんですが、若干片側に偏っているみたいな地形上の制約もあったのかもしれません【スライド23】。今日、お越しの先生方にもお聞きしたいところです。

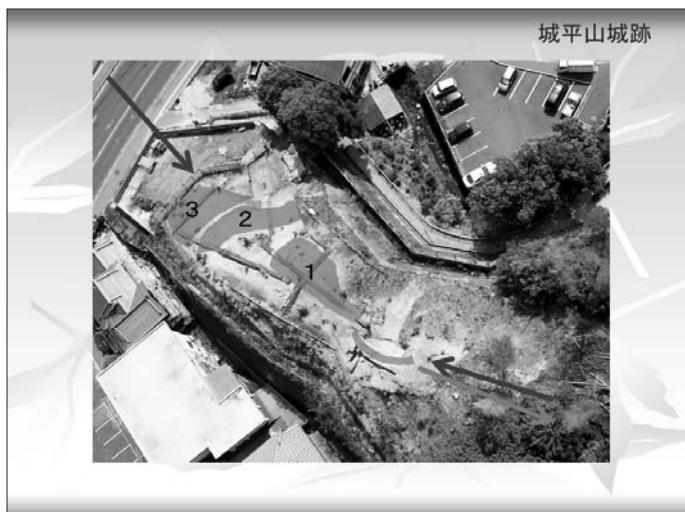
【スライド24】空中写真

土橋の存在意義は、やはり敵の襲来をおさえるといったことが考えられます。城平山城跡の場合は、下から順々に平坦面を設けていますし、手前には二河川も流れていますので、背後よりもこちら側からの敵の襲来に備えたものと考えられます【スライド24】。その意味では、自分たちも逃げて、その後に敵が押し寄せるのを防ぐといった逃げ道的な意味合いもあったのかと思ったりします。そうなりますと、その先を上ったところにある平坦気味な頂部には何もなかったのか、非常に気になります【スライド25】。実

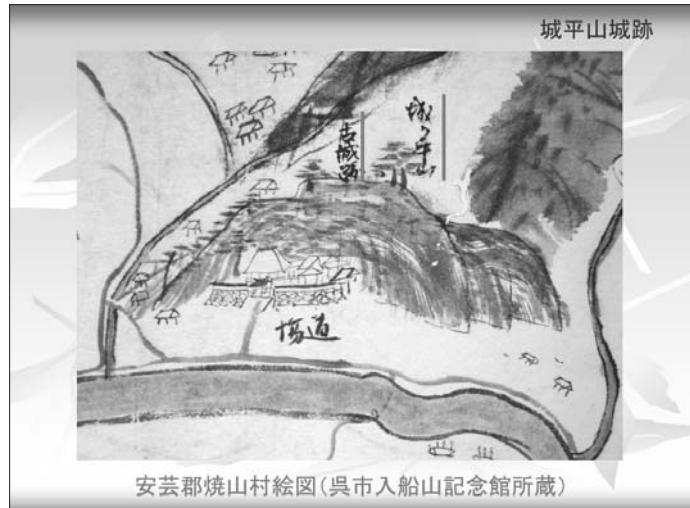
【スライド26】安芸郡焼山村絵図

山記念館に所蔵されている焼山村の古い絵図です【スライド26】。非常に簡素な絵図ですが、それなりに山の形を再現してあるのが分かります。山の名前が「城ヶ平山」とあり、その隣の頂部のところに「古城跡」と書いてあります。「道場」というのは円福寺になります。この絵図を見ると、頂部に城跡があったみたいな感じがします。

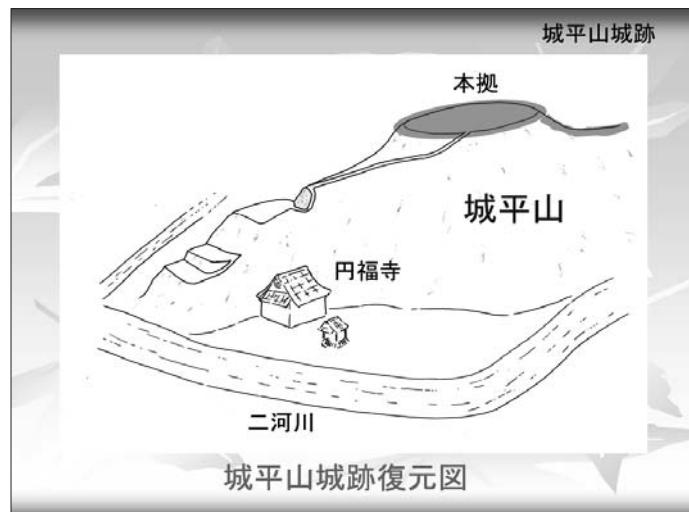
【スライド28】城平山城跡復元図

が調査した城跡がある二段構えの城跡であった可能性もあります【スライド28】。反対側も頂部から北に向かって斜面が下っていきます。この斜面にも何かあった可能性はありますが、頂部に墓苑ができる前は公園で、斜面には公園に続く道路ができていました、
